## 告知函

自收到《市场监管总局办公厅关于开展电梯鼓式制动器安全隐患专项排查治理的通知》，我司高度重视并组织相关人员进行会议探讨。针对“鼓式制动器采用铁质等导磁材料的松闸顶杆在电磁力作用下产生摆动，易引起制动器卡阻的问题，要将鼓式制动器采用铁质等导磁材料的松闸顶杆更换为铜质等非导磁材料的松闸顶杆”，我司说明如下：

一、我司生产的鼓式曳引机使用的 ZLZ 鼓式制动器

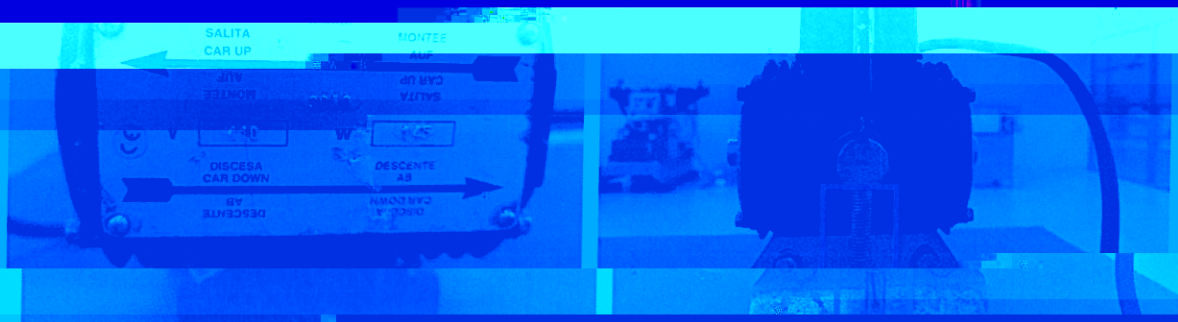
六、因该为志利莉沙注塑机制动器，因该制动器自动复位调整，手需再松制站驱动杆，方能前进。

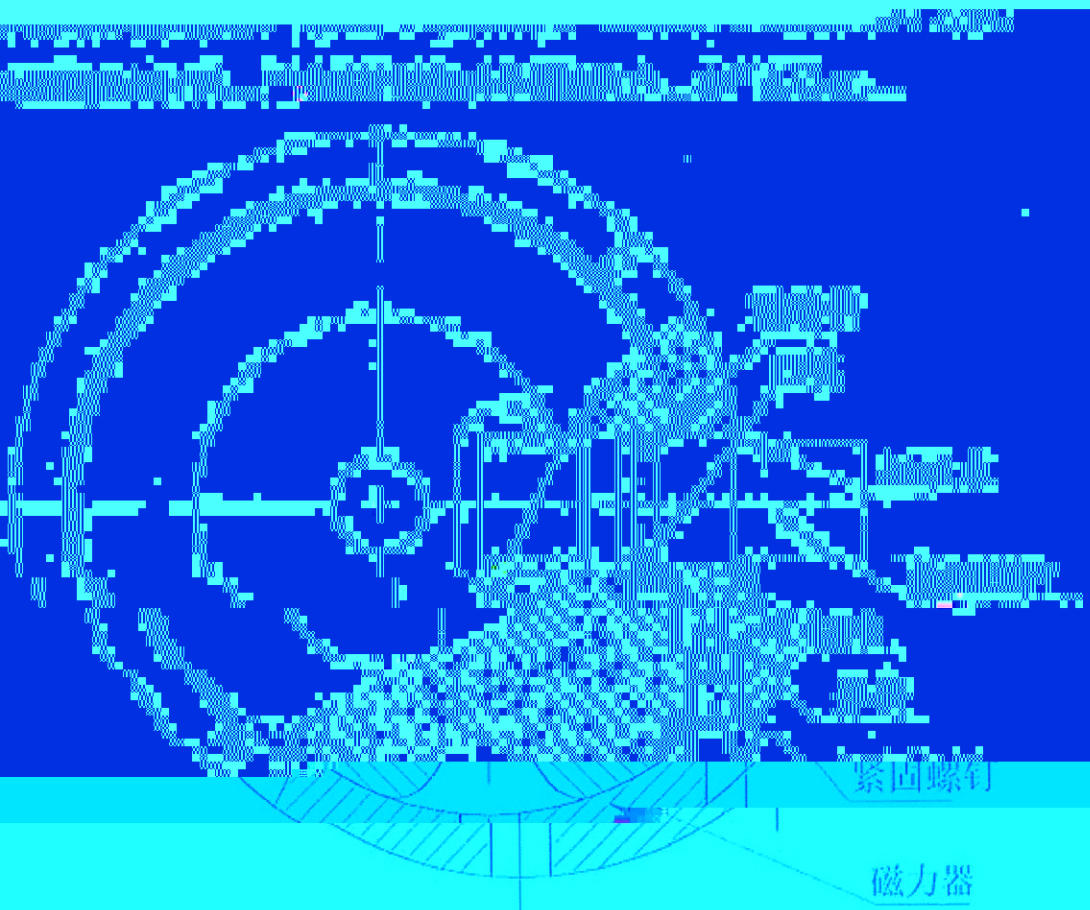
## 松闸顶杆限位原理说明

1. 如图所示，当时松闸顶杆处于初始状态（标至点向上），钢球落在圆弧槽

底

从而保持顶杆在初始位置，当松闸顶杆下移时，
